3.3.6 Infra-estrutura de transportes

3.3.6.1 Rodovias

Da mesma forma como foram analisadas as estradas no item 3.3.1, para a elaboração deste diagnóstico cada rodovia projetada foi dividida em trechos, para os quais foi criada uma ficha de observação técnica específica, exibidas a seguir.

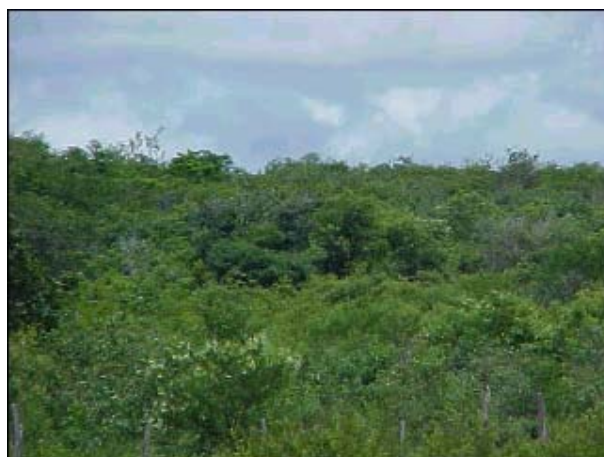
Figura TRA 01. Trecho inicial próximo a Barrento, área a desmatar

Identificação da Rodovia	*Trecho	
Vias Estruturantes CE-085 (Planejada)	Barrento a Aracatiara	
Itens analisados	Extensão: 33,06 km Localização no Mapa: 22	
	Origem: Rodovia Estruturante – CE-085 e Barrento Destino: Aracatiara.	
Figura Nº.		
Condição de tráfego e segurança	Não existe, somente há um traçado com área a desmatar.	
Vol. de tráfego observado	Não existe.	
Número de pistas	Está previsto (projetada), uma pista simples com duas faixas de 3,00 m, uma em cada sentido. Está previsto (projetado) T.S.D. - Tratamento Superficial Duplo Está previsto (projetado) T.S.S. - Tratamento Superficial Simples .	
Sinalização vertical	Não existe.	
Sinalização horizontal	Não existe.	
Drenagem superficial	Não existe.	
Obra de arte	Não existe.	
Manutenção da rodovia	Não existe.	
Aspectos relevantes	No traçado projetado existem áreas de desmatamento a serem consideradas no plano de meio ambiente.	TRA 01

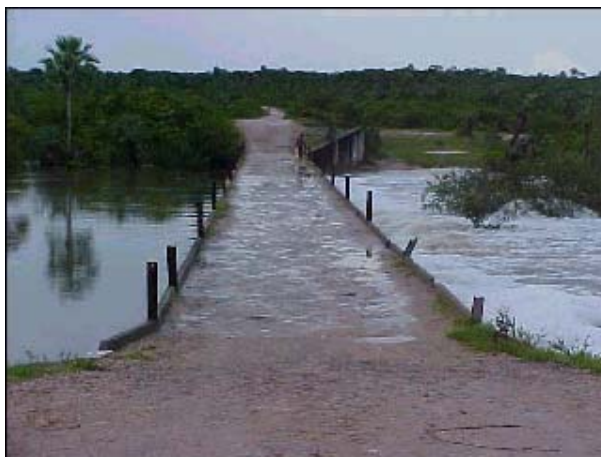
Figura TRA 03. Detalhes dos balizadores no trecho de passagem molhada

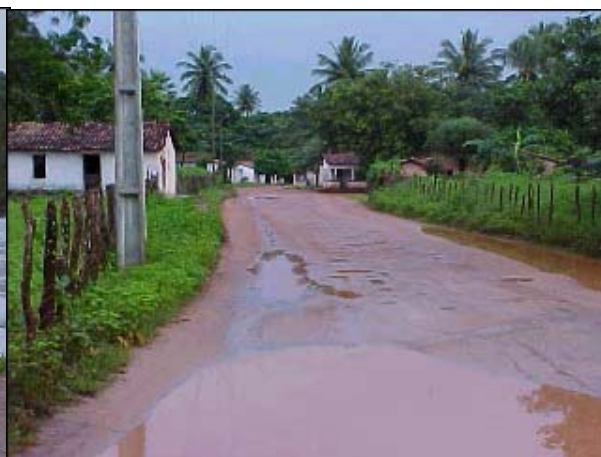
Figura TRA 04. Traçado existente que passa por dentro de pequenos povoados

Identificação da Rodovia	Trecho	
Vias Estruturantes CE-085 (leito natural)	Jijoca de Jericoacoara a Parazinho	
Itens analisados	Extensão: 32,72 km Localização no Mapa: 24	Figura N°.
	Origem: Jijoca de Jericoacoara Destino: Parazinho e Tatajuba	
Condição de tráfego e segurança	Precária, estrada no leito natural.	
Vol. de tráfego observado	Muito baixo.	
Número de pistas	Está prevista (projetada), uma pista simples com duas faixas de 3,00 m, uma em cada sentido. Está previsto (projetado) T.S.D. - Tratamento Superficial Duplo Está previsto (projetado) T.S.S. - Tratamento Superficial Simples	
Sinalização vertical	Existem balizadores nos trechos de passagem molhada.	TRA 03
Sinalização horizontal	Não existe.	
Drenagem superficial	Não existe.	
Obra de arte	Não existe. No estudo de viabilidade estão previstos pontes e bueiros de passagem.	
Manutenção da rodovia	Não existe.	
Aspectos Relevantes	O traçado existente passa por pequenos povoados, em existem escolas rurais, casas simples e alguns pontos de comércio, que serão preservados, pois o novo traçado vai passar por fora dessas regiões, e criar alternativas de acesso aos povoados.

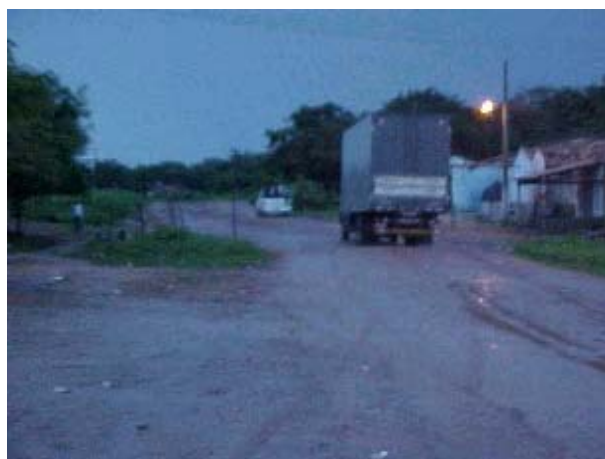
Figura TRA 05. Região urbanizada no trecho inicial, com maior fluxo de automóveis

Identificação da Rodovia Vias Estruturantes CE-085 (Implantada)	Trecho	
	Parazinho Granja	
Itens analisados	Extensão: 22,40 km Localização no Mapa: 25	Figura Nº.
	Origem: Parazinho Destino: Granja	
Condição de tráfego e segurança	Razoável, com revestimento primário, bem estruturada.	
Vol. de tráfego observado	Baixo.	
Número de pista	Está prevista (projetada) uma pista simples com duas faixas de 3,00 m, uma em cada sentido.	
Pavimento	Está previsto (projetado) T.S.D. - Tratamento Superficial Duplo	
Acostamento	Está previsto (projetado) T.S.S. - Tratamento Superficial Simples.	
Sinalização vertical	Existem nos trechos de passagem molhada, balizadores.	
Sinalização horizontal	Não existe.	
Drenagem superficial	Não existe.	
Obra de arte	Não existe. No estudo de viabilidade estão previstos pontes e bueiros de passagem.	
Manutenção da rodovia	Não existe.	
Aspectos relevantes	O leito da rodovia é bem estruturado e existe uma rede de energia com posteamento já definida. Nos trechos iniciais existem regiões urbanizadas com maior fluxo de automóveis.	TRA 05

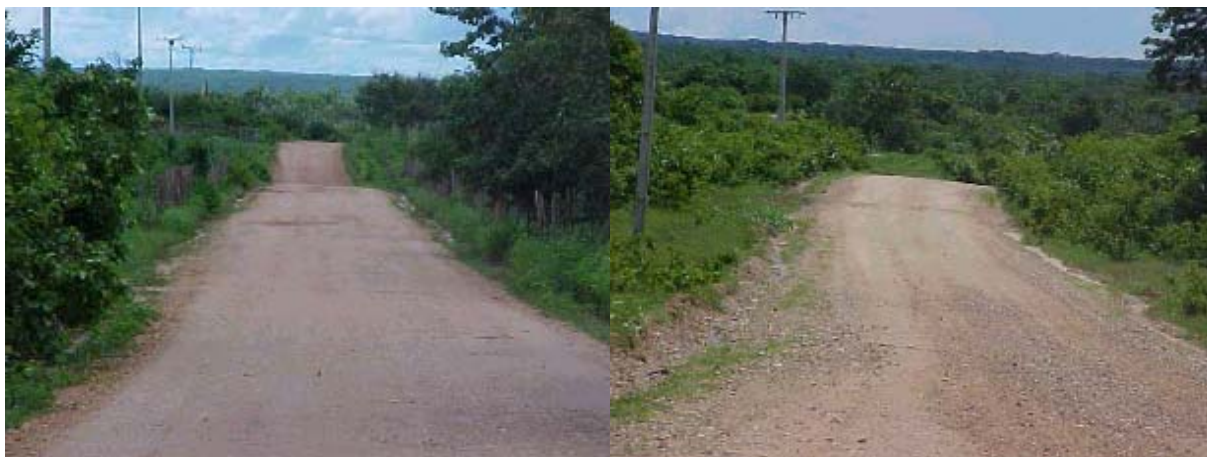
Figura TRA 06. Estrada precária, muitos pontos com buracos

Figura TRA 07. Rede de energia elétrica implantada às margens da estrada

Identificação da Rodovia	*Trecho	
Vias Estruturantes CE-163 (Impl./Ln)	Granja Viçosa do Ceará	
Itens analisados	Extensão: 69,61 km Localização no Mapa: 26	Figura Nº.
	Origem: Granja Destino: Viçosa do Ceará	
Condição de tráfego e segurança	Precária, há muitos pontos com buracos.	TRA 06
Vol. de tráfego observado	Baixo	
Número de pista	Está prevista (projetada) uma pista simples com duas faixas de 3,00 m, uma em cada sentido.	
Pavimento	Está previsto (projetado) T.S.D - Tratamento Superficial Duplo	
Acostamento	Está previsto (projetado) T.S.S. - Tratamento Superficial Simples	
Sinalização vertical	Existem balizadores nos trechos de passagem molhada.	
Sinalização horizontal	Não existe.	
Drenagem superficial	Não existe.	
Obra de arte	Não existe, no estudo de viabilidade estão previstos pontes e bueiros de passagem.	
Manutenção da rodovia	Não existe.	
Aspectos relevantes	O trecho próximo a Viçosa do Ceará, possui topografia serrana. Rede de energia elétrica na margem da rodovia.	TRA 07

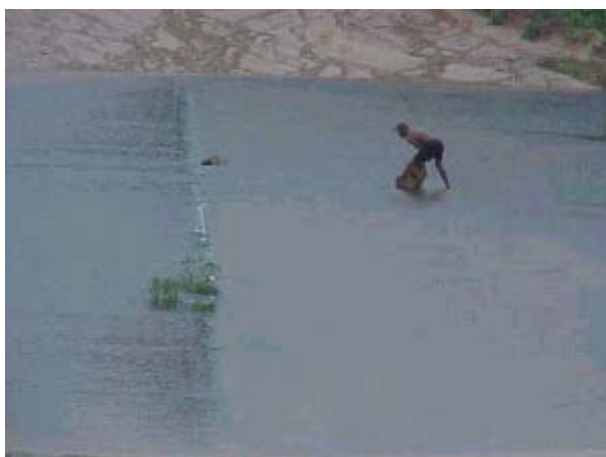
Figura TRA 08. Falta balizador de orientação nas passagens molhadas, tornando a travessia perigosa

Identificação da Rodovia Vias Acesso e Percurso CE-176 (Implantada)	Trecho	
	Amontada Icaraí	
Itens analisados	Extensão: 50,85 km Localização no Mapa: 27	Figura N°.
	Origem: Amontada Destino: Icaraí	
Condição de tráfego e segurança	Precária, há muitos pontos com buracos e alagamentos. Na época de chuva há dificuldade de tráfego de veículos pequenos, principalmente nas passagens molhadas.	
Vol. de tráfego observado	Baixo.	
Número de pista	Está prevista (projetada) uma pista simples com duas faixas de 3,00 m, uma em cada sentido.	
Pavimento	Está previsto (projetado) T.S.D - Tratamento Superficial Duplo	
Acostamento	Está previsto (projetado) T.S.S. - Tratamento Superficial Simples	
Sinalização vertical	Em um dos trechos de passagem molhada falta balizador de orientação, tornando a travessia perigosa. Há placas de advertência antes das passagens molhadas.	TRA 08
Sinalização horizontal	Não existe.	
Drenagem Superficial	Não existe.

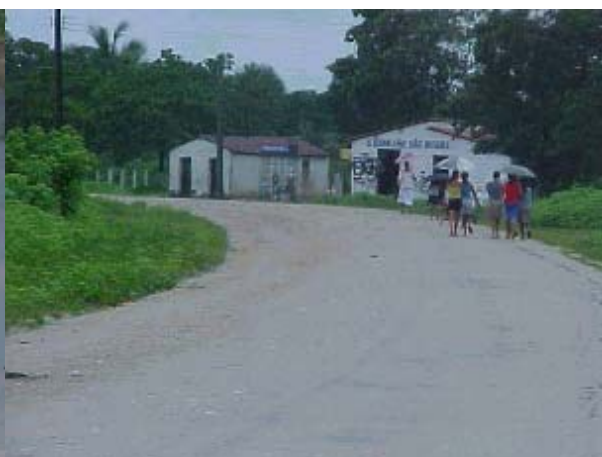
Figura TRA 09. O traçado existente passa por um vilarejo com algumas edificações

Obra de arte	Não existe. No estudo de viabilidade estão previstos pontes e bueiros de passagem.	
Manutenção da rodovia	Não existe.	
Aspectos relevantes	O traçado existente passa por vilarejo, onde existem escolas rurais, casas simples e alguns pontos de comércio, que serão preservados, já o novo traçado vai desviar desse vilarejo, criando um contorno para o mesmo.	TRA 09

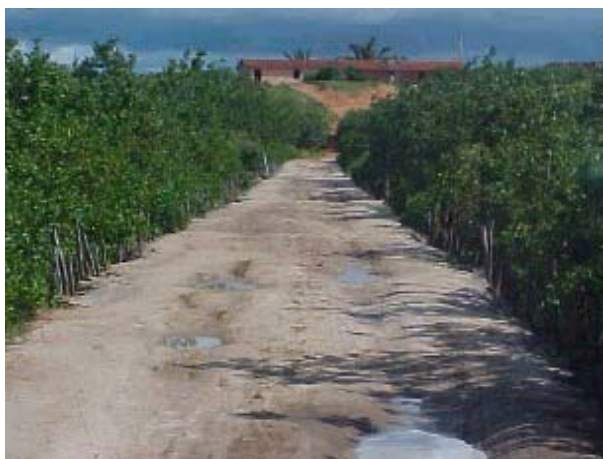
Figura TRA 10. Trecho inicial em Tatajuba, existência de Área de Preservação Ambiental (Mangue)

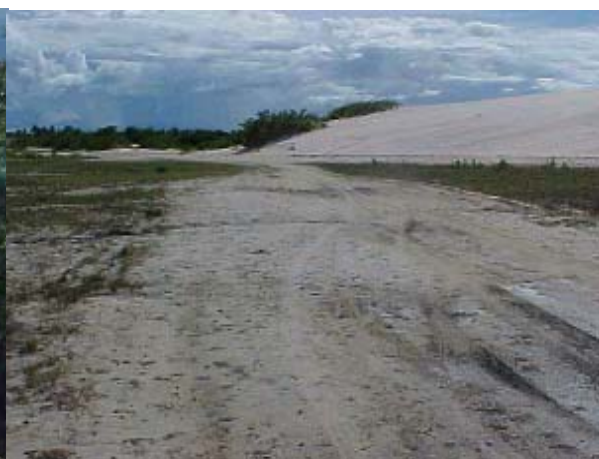
Figura TRA 11. Trecho inicial em Tatajuba, existência de Área de Preservação Ambiental (Dunas)

Manutenção da rodovia	Não existe.	
Aspectos relevantes	O projeto contempla medidas especiais, no tocante, à pavimentação e drenagem, na região de mangues e dunas, objetivando preservar as áreas de proteção ambiental.	TRA 11

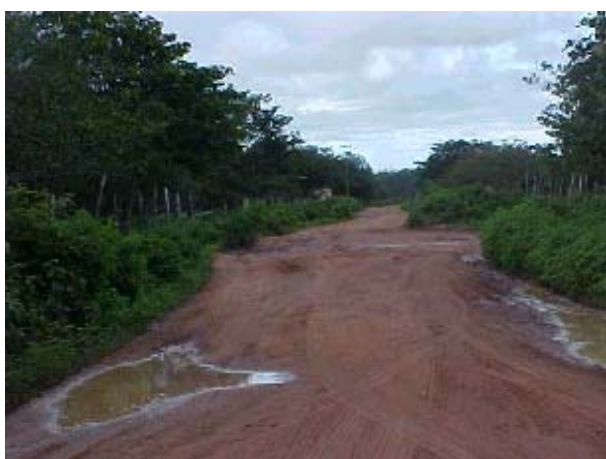
Figura TRA 12. Estrada precária com muitos buracos e pontos de alagamento

Identificação da Rodovia Vias Acesso e Percurso CE-313 (leito natural)	Trecho	
	CE-085 (estruturante) Guriú	
Itens analisados	Extensão: 22,00 km Localização no Mapa: 29	Figura Nº.
	Origem: Estruturante – CE-085 Destino: Gurú	
Condição de tráfego e segurança	Precária. Há muitos pontos com buracos e alagamentos. Na época de chuva há dificuldade de tráfego de veículos pequenos.	TRA 12
Vol. de tráfego observado	Baixo.	
Número de Pista	Está prevista (projetada) uma pista simples com duas faixas de 3,00m, uma em cada sentido.	
Pavimento	Está previsto (projetado) T.S.D - Tratamento Superficial Duplo	
Acostamento	Está previsto (projetado) T.S.S. - Tratamento Superficial Simples	
Sinalização vertical	Não existe.	
Sinalização horizontal	Não existe.	
Drenagem Superficial	Não existe.	
Obra de arte	Não existe. No estudo de viabilidade estão previstos pontes e bueiros de passagem.	
Manutenção da rodovia	Não existe.

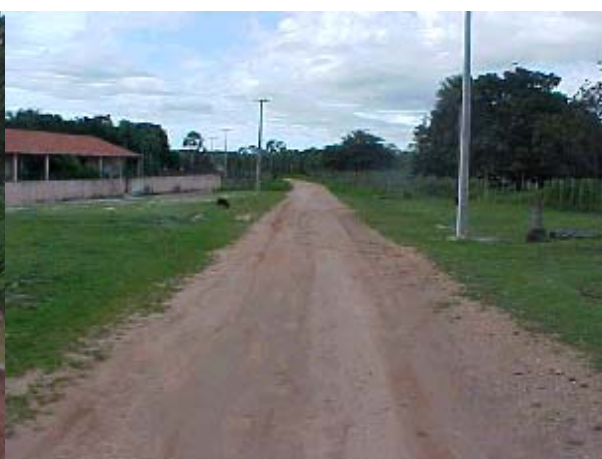
Figura TRA 13. Traçado existente passa por pequenos povoados

Aspectos relevantes	O traçado existente passa por pequenos povoados, onde existem escolas rurais, casas simples e alguns pontos de comércio, que serão preservados, pois o novo traçado vai desviar por fora dessas regiões, e criar alternativas de acesso aos povoados.	TRA 13

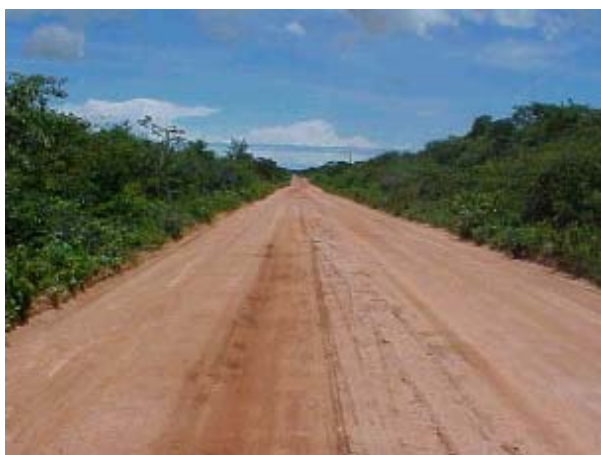
Figura TRA 14. Trecho da estrada em revestimento primário em boas condições

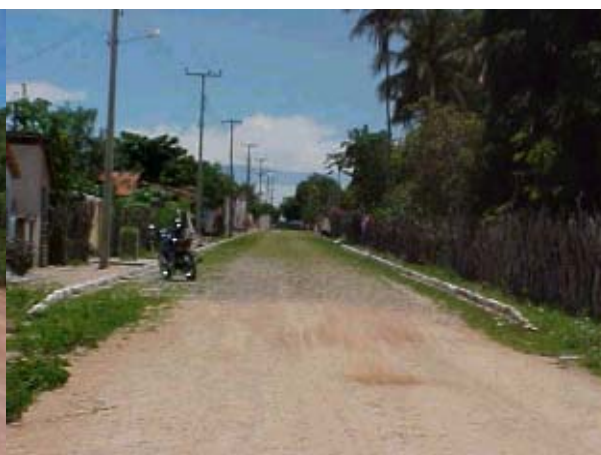
Figura TRA 15. Traçado existente passa por dentro do distrito de Araras, o novo traçado será desviado

Manutenção da rodovia	Não existe.	
Aspectos relevantes	O traçado existente passa por dentro de dois povoados, Chapada e Araras. O primeiro povoado possui poucas edificações, mas no segundo existe um número mais significativo de construções, tendo em vista esse fato, o novo traçado vai passar por fora de Araras.	TRA 15

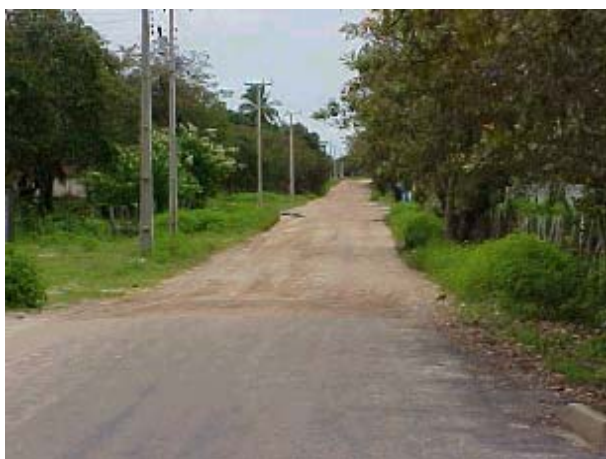
Figura TRA 16. Trecho em boas condições

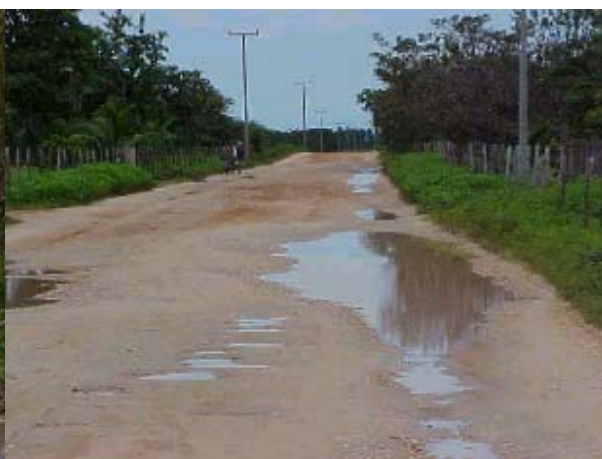
Figura TRA 17. Trecho em condições precárias, com muitos buracos e pontos de alagamento

Identificação da Rodovia Vias Acesso e Percurso CE 179 Implantada	Trecho	
	Lagoa Velha Aranaú	
Itens analisados	Extensão: 9,00 km Localização no Mapa: 31	Figura Nº.
	Origem: Lagoa Velha Destino: Aranaú	
Condição de tráfego e segurança	Trechos variados, com condições precárias e razoáveis.	TRA 16
Vol. de tráfego observado	Baixo.	
Número de pista	Está prevista (projetada) uma pista simples com duas faixas de 3,00 m, uma em cada sentido.	
Pavimento	Está previsto (projetado) T.S.D - Tratamento Superficial Duplo	
Acostamento	Está previsto (projetado) T.S.S. - Tratamento Superficial Simples .	
Sinalização vertical	Não existe.	
Sinalização horizontal	Não existe.	
Drenagem superficial	Não existe.	
Obra de arte	Não existe. No estudo de viabilidade estão previstos pontes e bueiros de passagem.	
Manutenção da rodovia	Não existe.	
Aspectos Relevantes	Existem trechos com muitos buracos e pontos de alagamento, dificultando a passagem de veículos pequenos.	TRA 17

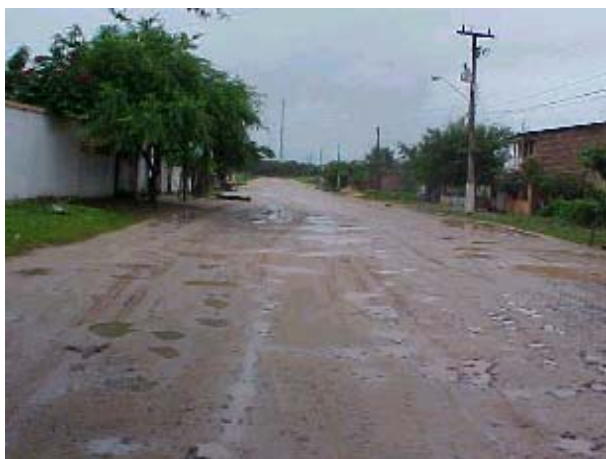
Figura TRA 18. Perto das áreas urbanas as condições de tráfego são melhores

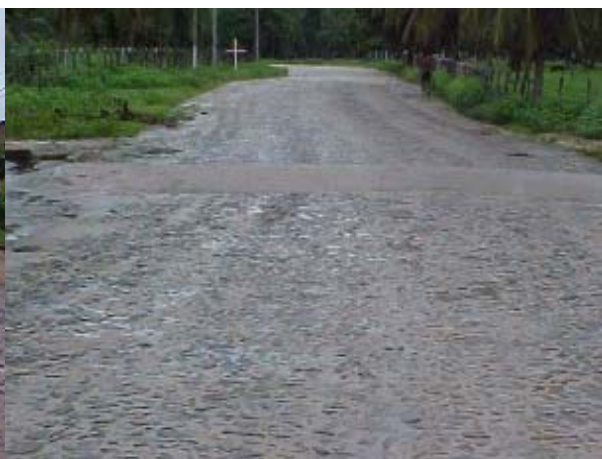
Figura TRA 19. Trecho urbano em Itarema, 200m em Pedra Poliédrica

Aspectos relevantes	Trecho urbano (200m) em Itarema está pavimentado com pedra poliédrica.	TRA 19
